## Kajian Arsitektur dan Sejarah pada Bangunan *Warenhuis* di Kota Medan

Peminoverman Tafonao<sup>1</sup> dan Dara Wisdianti<sup>2\*</sup>

<sup>1,2</sup> Universitas Pembangunan Panca Budi

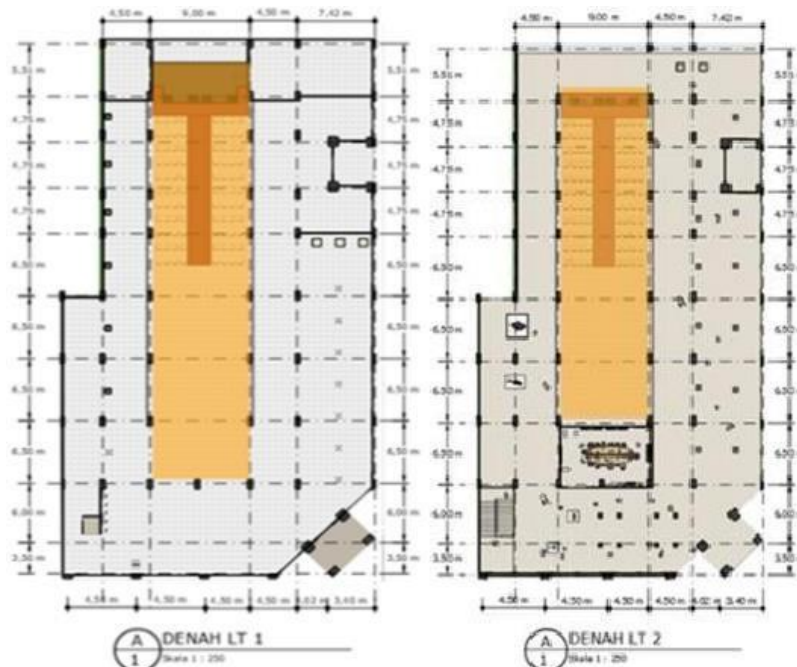
Gedung *Warenhuis* terletak di persimpangan antara Jalan Ahmad Yani dan Jalan Hindu. Fasad bangunan dibuat melengkung mengikuti bentuk jalan, dengan menara pada sudut bangunan yang berfungsi sebagai penekanan pada area entrance atau pintu

masuk utama. Denah bagian depan bangunan berbentuk huruf L, dengan tangga yang menghubungkan ke lantai dua di bagian utara bangunan. Material kaca pada jendela menggunakan kaca patri, sedangkan bagian dalam bangunan menyerupai kompleks pertokoan yang dahulu menjual berbagai jenis barang, dilengkapi chandelier besar di bagian tengah bangunan sebagai penanda kemegahan *Warenhuis* pada masanya.

**Gambar 4.** Denah Lantai 1 dan 2 Gedung *Warenhuis*

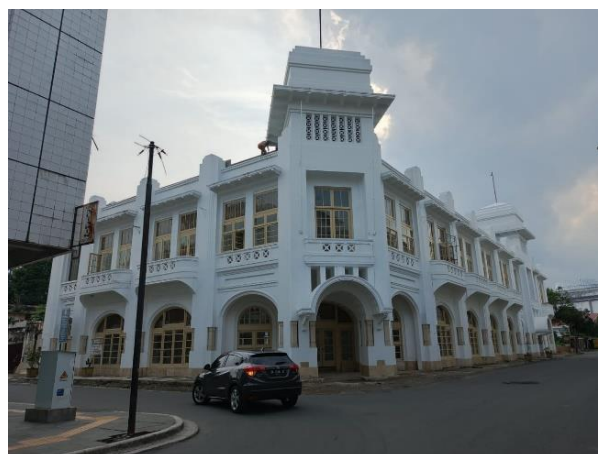
Struktur utama *Warenhuis* masih dapat diidentifikasi, sehingga pengukuran denah dapat dilakukan untuk memperoleh gambaran ukuran dan kondisi eksisting bangunan secara sederhana. Kondisi eksterior gedung *Warenhuis* saat ini sudah tergolong sangat baik dan diperkirakan akan segera kembali beroperasi setelah proses renovasi bangunan rampung.

**Gambar 5.** Fasad *Warenhuis*

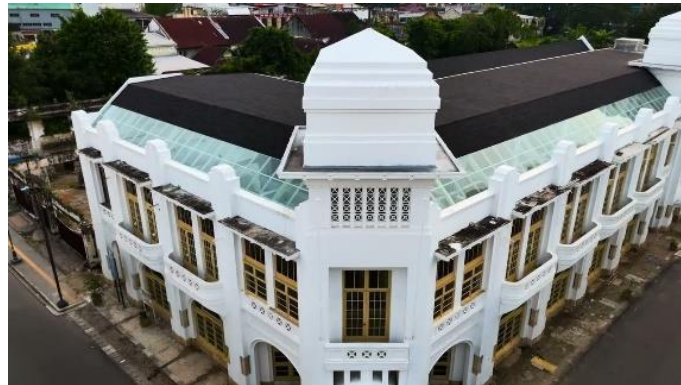
Kondisi atap yang sebelumnya sangat memprihatinkan akibat bangunan yang terbengkalai kini telah diperbaiki, sehingga bangunan dapat kembali dipergunakan seperti fungsi awalnya.

**Gambar 6.** Kondisi Eksisting Atap *Warenhuis*

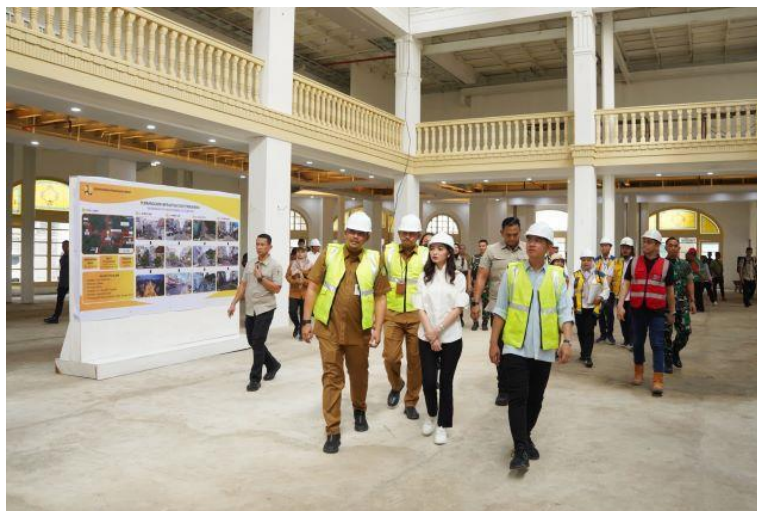
Pada lantai satu masih terdapat tiang-tiang yang menopang balok lantai dua. Sebagian pintu dan jendela pada lantai ini telah diganti dengan yang baru, sementara kondisi lantai masih terlihat kotor karena proses perbaikan bangunan yang masih berlangsung.

**Gambar 7.** Kondisi Eksisting Fasad dan Lantai 1 *Warenhuis*

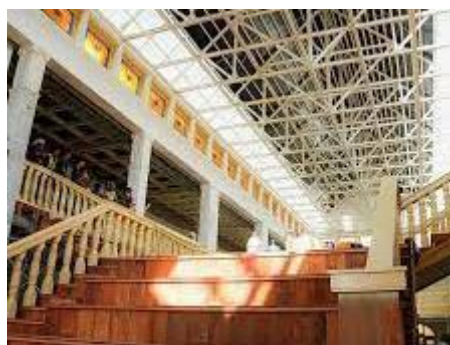
Tangga sebagai area penghubung antarlantai pada gedung *Warenhuis* terlihat bagus dan kokoh, dengan kondisi dinding dan lantai keramik yang sudah baik.

**Gambar 8.** Kondisi Eksisting Tangga *Warenhuis*

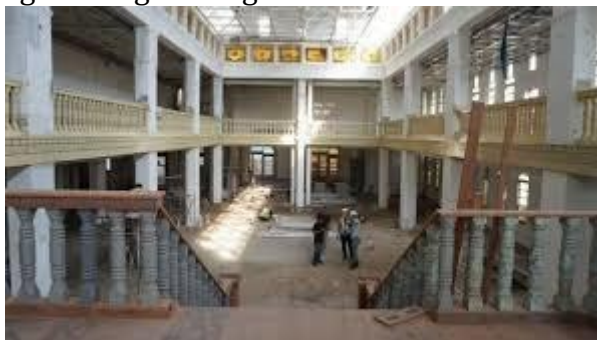
Lantai dua memiliki tekstur bermaterial tegel, dengan lubang berbentuk persegi tepat di atas pintu yang berfungsi sebagai sarana sirkulasi udara ke dalam ruangan.

**Gambar 9.** Kondisi Eksisting Lantai 2 *Warenhuis*

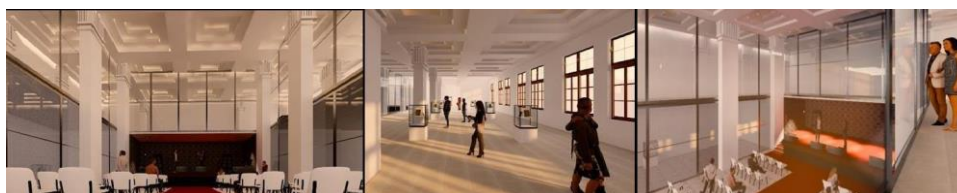
Kedua fungsi tersebut, yaitu galeri dan ruang pertunjukan, memiliki kesesuaian dengan kegiatan yang berlangsung di dalamnya: pengunjung dapat mengamati benda-benda bersejarah sekaligus menyaksikan pertunjukan yang sedang berlangsung. Penggunaan material kaca sebagai pembatas memungkinkan area pertunjukan dapat disaksikan baik dari dalam maupun luar ruangan, sementara koridor pada lantai satu dan dua difungsikan sebagai ruang pameran benda-benda bersejarah.

**Gambar 11.** Perspektif Kesesuaian Fungsi
